Workshop – Bist Du der Fehlerkönig? Klebfehler erkennen und vermeiden!

von Alexander Ernst und Ina Benz, Jowat SE

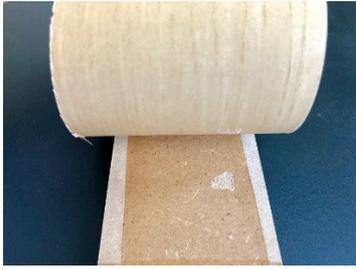
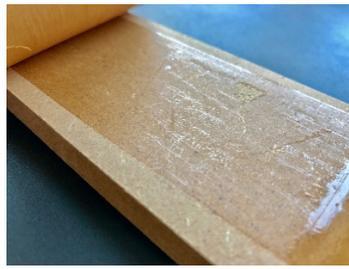
Fehlerbild 1: Folienablösung

Die mit einem Hotmelt geklebten Musterteile zeigen in der Regel einen Adhäsionsbruch oder einen partiellen Adhäsionsbruch des Klebstoffes zur Folie. Es zeigt sich nur wenig Spanausriss

der Trägerwerkstoffe. Die Ablösungen treten meist schon während der Fertigung oder sehr bald danach auf.

Zur Problemlösung verwenden wir nur die visuelle Prüfung oder ggf. noch ein USB-Mikroskop. Es wird vor allem der Klebstofffilm begutachtet und genau beschrieben, wie seine Oberfläche erscheint (stumpf, glänzend). Eine glänzende Klebstoffoberfläche ist ein Zeichen für fehlenden Kontakt zum Substrat. Stumpfe Klebstoffoberflächenbereiche deuten auf Kontakt zum Substrat hin. Meist können in diesen stumpfen Bereichen auch Späne oder Ausrisse der Substrate erkannt werden.

Die Ursache für die sofortige geringe Haftung ist in diesem Fall auf einen fehlerhaften Andruck zurückzuführen. Die glänzenden, nur auf einer Seite des Fertigteils erkennbaren Klebstoffstellen belegen einen ungleichmäßigen Walzenandruck.

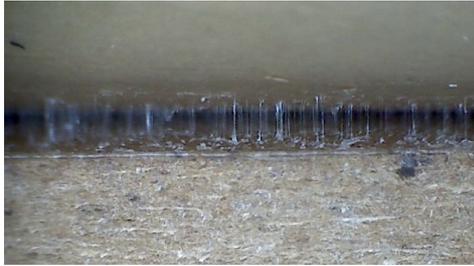
Bei der Abdichtung von Türrahmen oder Paneelen treffen wir sehr häufig auf das Fehlerbild einer Folienablösung nach Einbau der Produkte. Die mit Hotmelt ummantelten Zargen, Leisten oder Paneele zeigen nach wenigen Wochen des Wohnungsbezugs bereits die ersten sich lösenden Ecken. Vor allem zusätzliche Wärmeeinwirkung treibt diesen Effekt voran, bis es gar zur vollständigen Ablösung kommen kann. Das Bruchbild ist spektakulär und absolut typisch. Die Folie löst sich unter sehr starkem Fadenzug des Klebstoffes leicht vom Trägermaterial. Der einst feste Klebstofffilm ist weich und die spinnwebenartigen Fäden weisen auf eine starke Veränderung des Klebstoffes hin.

Fehlerbild 3: Fadenzug des Klebstoffes durch Migration von Silikonbestandteilen

Nur das Eindringen von Fremdsubstanzen in den Klebstofffilm kann dieses Fehlerbild hervorrufen. Charakteristisch ist dieses Bruchbild vor allem bei der Verwendung von Silikonem als Dichtstoff. Aber auch andere Trenn- und Gleitmittel, welche häufig in Reinigungsmitteln und Pflegeprodukten enthalten sind, können dieses Fehlerbild erzeugen.

Alternativ können für Dichtungsanwendungen Acrylate eingesetzt werden. Da diese oft geringere Spaltüberbrückungen als Silikone (Rissgefahr) gewährleisten, werden Dichtungen auch sehr häufig mit MS-Polymeren ausgeführt.

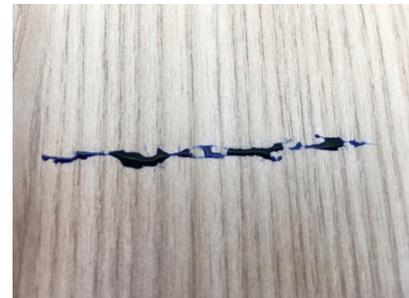
Silikone genießen deshalb in klebtechnischen Anwendungen einen schlechten Ruf. Vor allem Sprays oder in Kosmetika versteckte Silikone können zu unerwarteten Fehlklebungen führen. Silikone haben eine geringe Oberflächenspannung, sodass mit ihnen verunreinigte Oberflächen nicht zu kleben sind. Für diesen Effekt genügen geringe Mengen. In vielen Fertigungen herrscht deshalb ein Silikonverbot oder es wird eine Kapselung dieser Anwendungen vorgenommen. Für den Zeitraum nach dem Kleben ist es wichtig zu wissen, dass Silikone Siloxane abgeben können, die Oberflächen und angrenzende Klebungen so verändern, dass eine sichere und dauerhafte Klebung gefährdet ist. Durch Wärmeeinwirkung wird die Wanderung der Siloxane beschleunigt. Polyurethan-Hotmelts zeigen durch ihr Netzwerk eine längere Widerstandskraft im Vergleich zu konventionellen Klebstoffsystemen wie EVAs oder Polyolefinklebstoffen.

Keine Benetzbarkeit von mit Silikonem verunreinigten Oberflächen

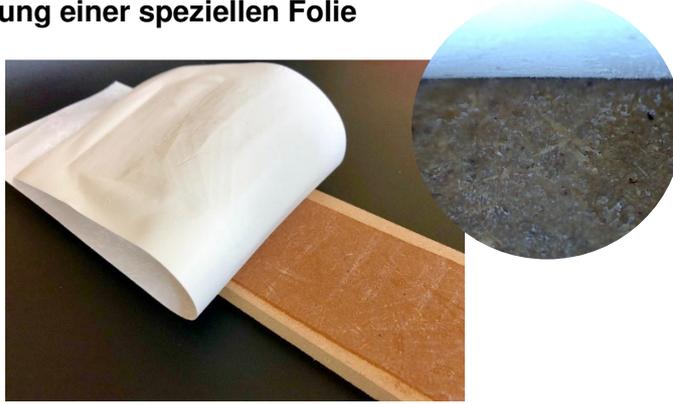
Folienablösung mit adhäsivem Bruchbild

Die aufgrund individueller Kundenwünsche hohe Variantenvielfalt stellt klebtechnische Fertigungen vor die Herausforderung, alle erdenklichen Oberflächen kleben zu müssen. Obwohl nicht jede Oberfläche gleich ist, muss ein und dasselbe Klebstoffsystem diese Anforderung erfüllen. Deshalb nehmen die bei uns eintreffenden Fehlerbilder hinsichtlich adhäsivem Klebstoffversagen bei einer speziellen thermoplastischen Folie, eines CPLs oder einer Finishfolie zu.

Trotz unveränderter Parameter inkl. der Auftragsmenge, im Vergleich zu den anderen verwendeten Substraten, zeigen sich Ablösungen des Dekors. Auch in diesem Fall wird der Vorgang durch Wärme- oder Feuchteeinwirkung beschleunigt.

Im Allgemeinen finden wir bereits bei der Bestimmung der Oberflächenspannung Unterschiede zu den gut klebbaren Dekoren. Diese kritischen Oberflächenspannungen liegen meist um die 34 - 36 mN/m. Diese sind knapp unterhalb der klebtechnisch angeratenen Oberflächenspannung von mindestens 38 mN/m. Ist die Oberflächenspannung jedoch gleich, werden häufig Unterschiede in der Oberflächenstruktur oder –zusammensetzung gefunden. All diese Faktoren führen zu einer Oberfläche, die vom Klebstoff schlechter zu kleben ist, da Adhäsionsfaktoren verändert werden (Aktivität, Struktur).

Die Lösung ist in diesem Fall nicht einfach, sondern vielschichtig. Wir raten unseren Kunden in diesen Fällen grundsätzlich zu einer umfassenden Eignungsprüfung. Bei dieser werden die Klebbarkeit der Materialien zunächst sichtbar und Fehler beim Endkunden vermieden. Planen Sie hier bitte genügend Zeit für Langzeittests ein! Zur Verbesserung der Haftung können die Erhöhung der Klebstoffauftragsmenge für das spezielle Dekor, eine Oberflächenbehandlung, eine Anpassung der Verarbeitungstemperatur des Klebstoffes oder aber auch eine Anpassung der Formulierung sowohl des Klebstoffes als auch des Dekors denkbar sein. Da diese Verbesserungsmaßnahmen stets mit Versuchen einhergehen, muss ausreichend Zeit zur Verfügung stehen. Die investierte Zeit lohnt sich jedoch immer, da Sie Kundenreklamationen vermeidet.
